## RETIRADA DE PRODUCTO

Nos gustaría informarle que Ivoclar Vivadent AG procederá a la retirada del producto **IPS e.max ZirCAD CER/inLab LT C17** como medida de prevención.

## ANEXO – 03-2020-001-R/ IPS e.max ZirCAD LT C17 – Grietas después de la sinterización

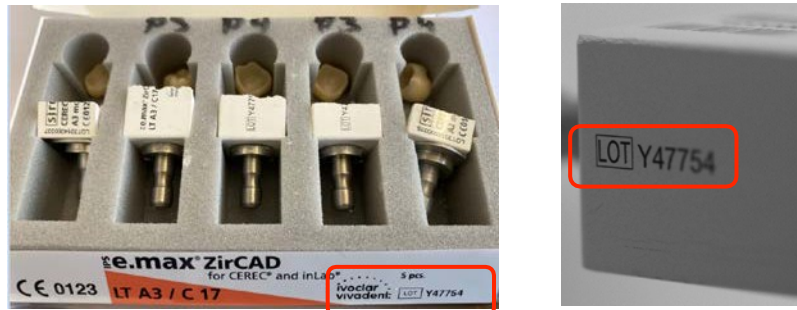
El número de lote lo puede encontrar en el embalaje del producto.
